# Case1 インプラント

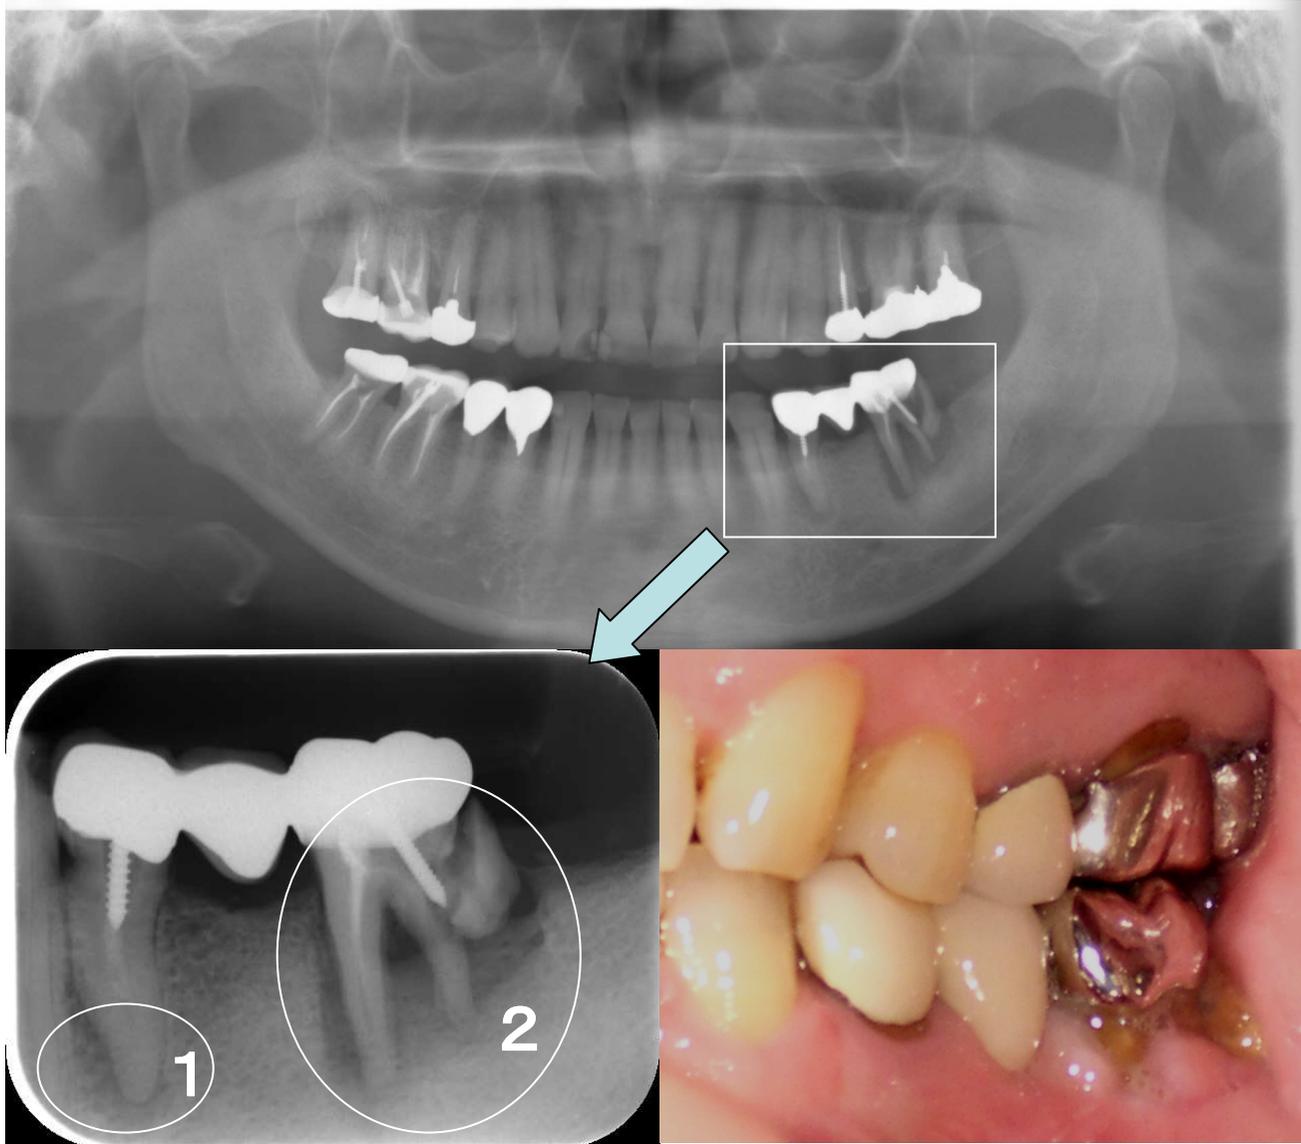
1;根の先に膿(感染根管)があります。

2;ブリッジの土台となっている歯根が破折しています。この場合は抜歯が必要です。

このような場合はインプラントが感染することがあるので根の治療をお勧めします。

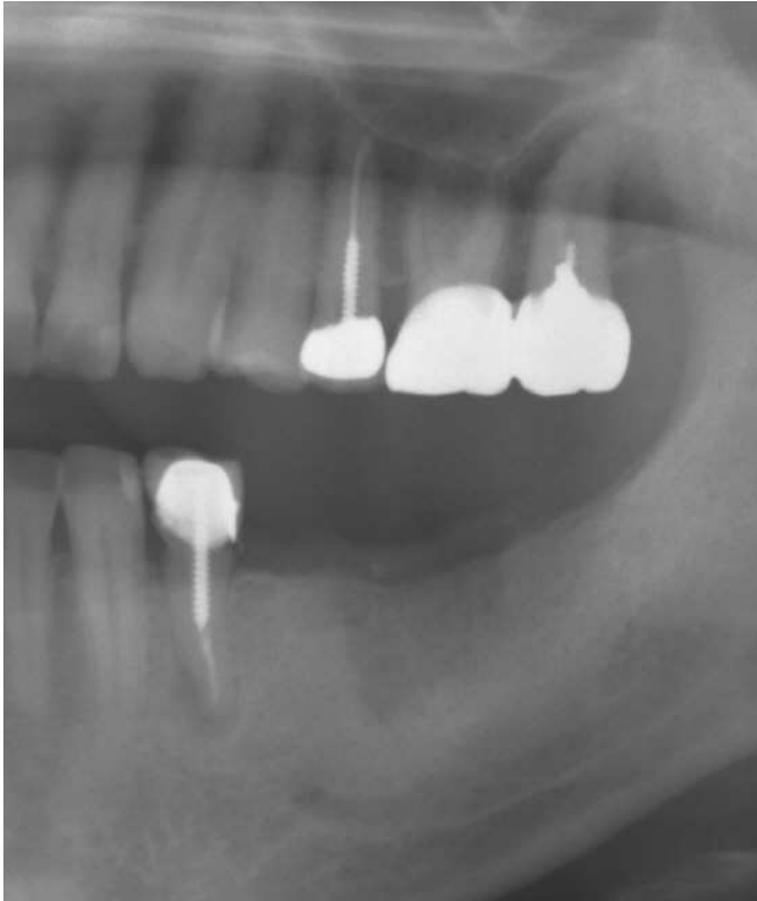
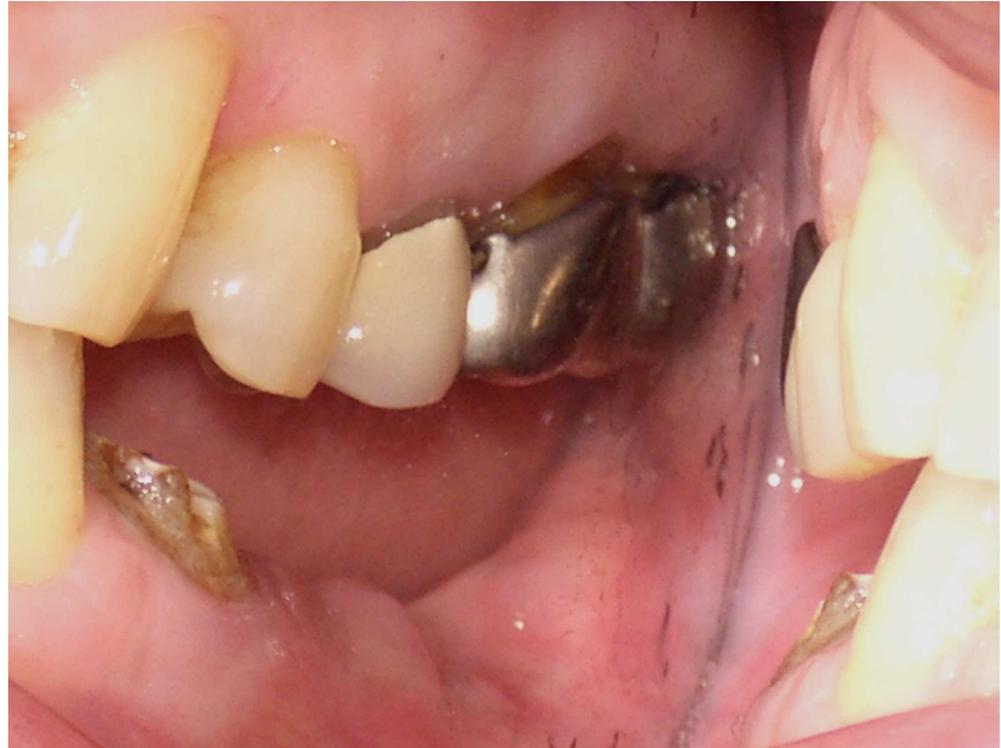
2: 抜歯してCTで骨量を評価します。このレントゲンではあたかもあるように見えますが、次にCTをみていただければわかりますが実際は骨が皿状に欠損した状態でした。

1: 根の治療を行いました。根の治療を行うことでインプラントへの感染を極力少なくします。

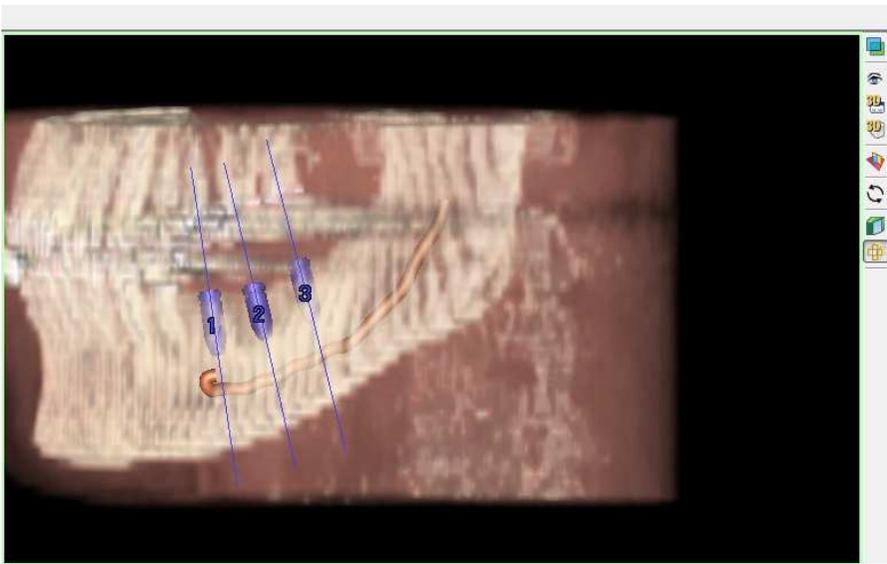
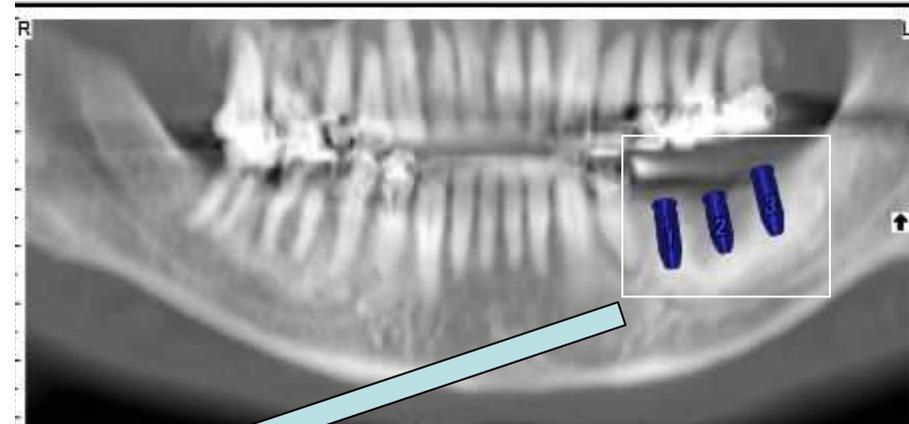
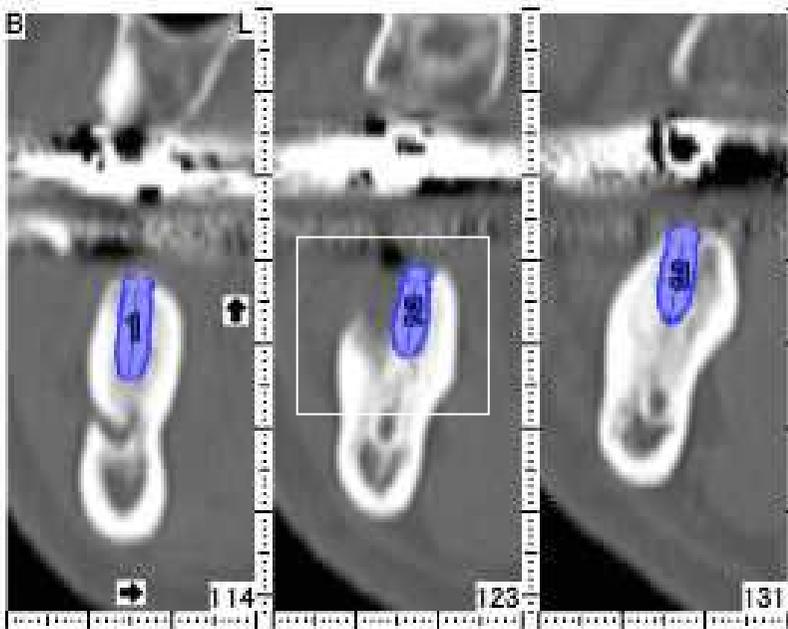
このようにCTでインプラントのシュミレーションを行います。これは抜歯後6か月後のCTです。レントゲンだけではわからない情報が多くあります。実際に、抜歯した部位は骨吸収が著しくこのままではインプラントができません。

そこで骨欠損がある部位には造骨術を行ってからインプラントを行う予定としました。

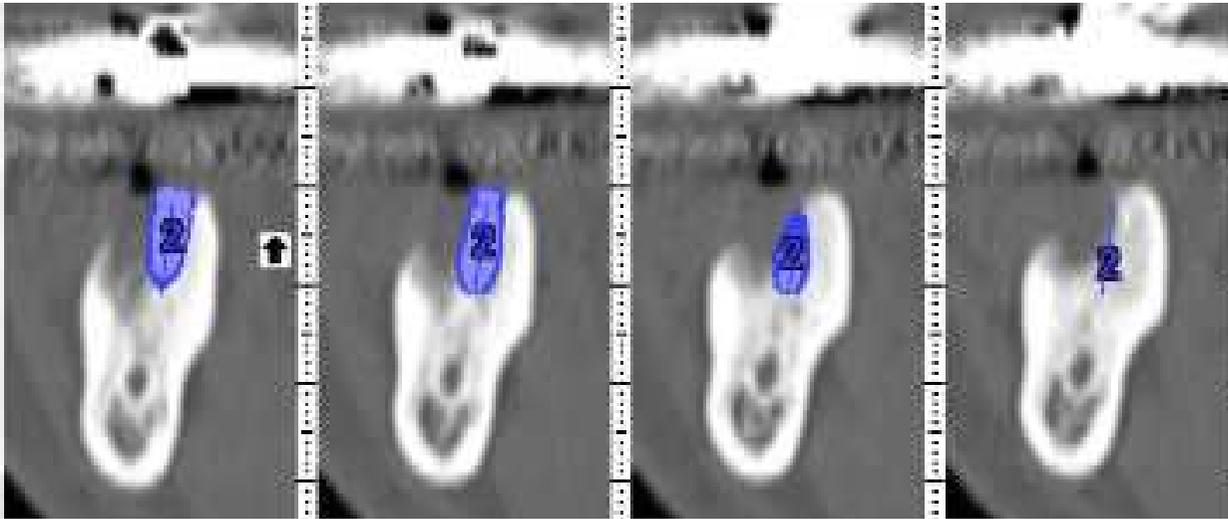
人工骨を用いて造骨手術を行いました。  
適切な部位にインプラントをいれることができます。

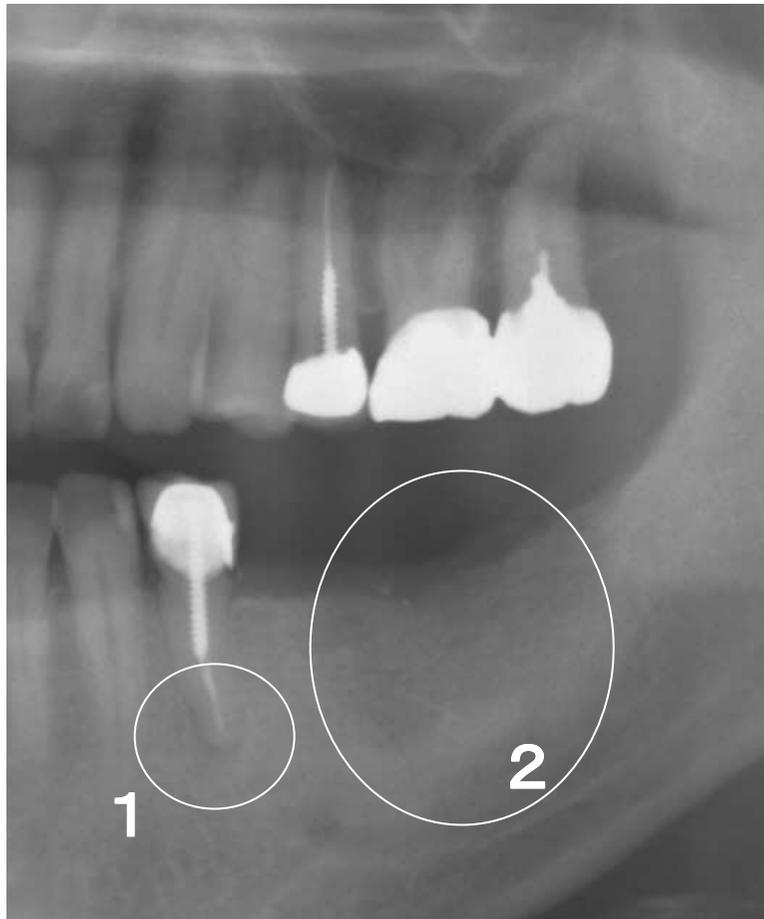
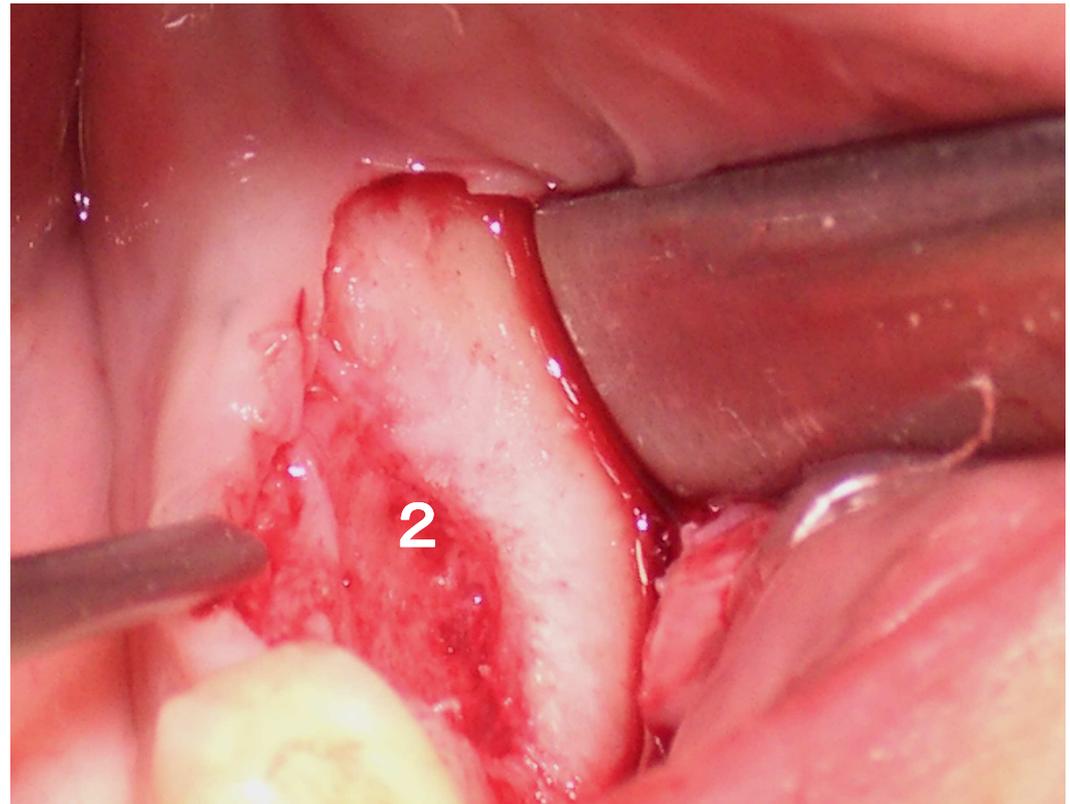
- 1: 根の先にはまだ透過像がありますが、感染源は除去できているので安心です。  
根の先の透過像がなくなるのには時間がかかります。
- 2: 造骨後の写真です。造骨には人工骨を使用するので低侵襲な処置です。  
また使用する人工骨は最終的にはすべて吸収され、自分の骨となる材料を使用しています。

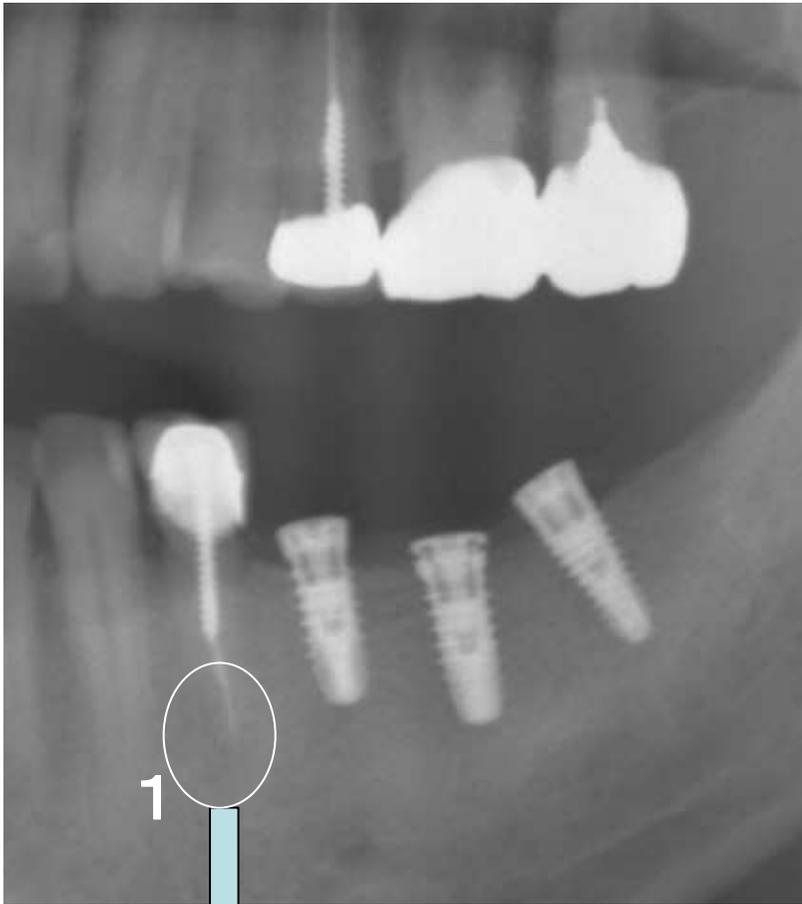
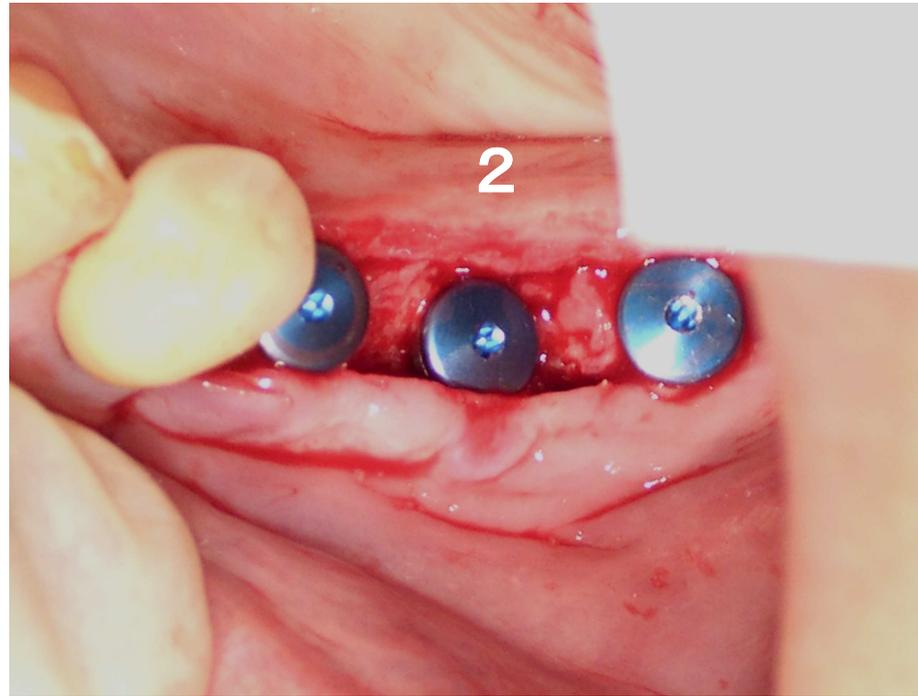
1: インプラント埋入前までに根の先の透過像が無くなっています。

2: 骨がしっかりできていたので、インプラントを埋入しました。

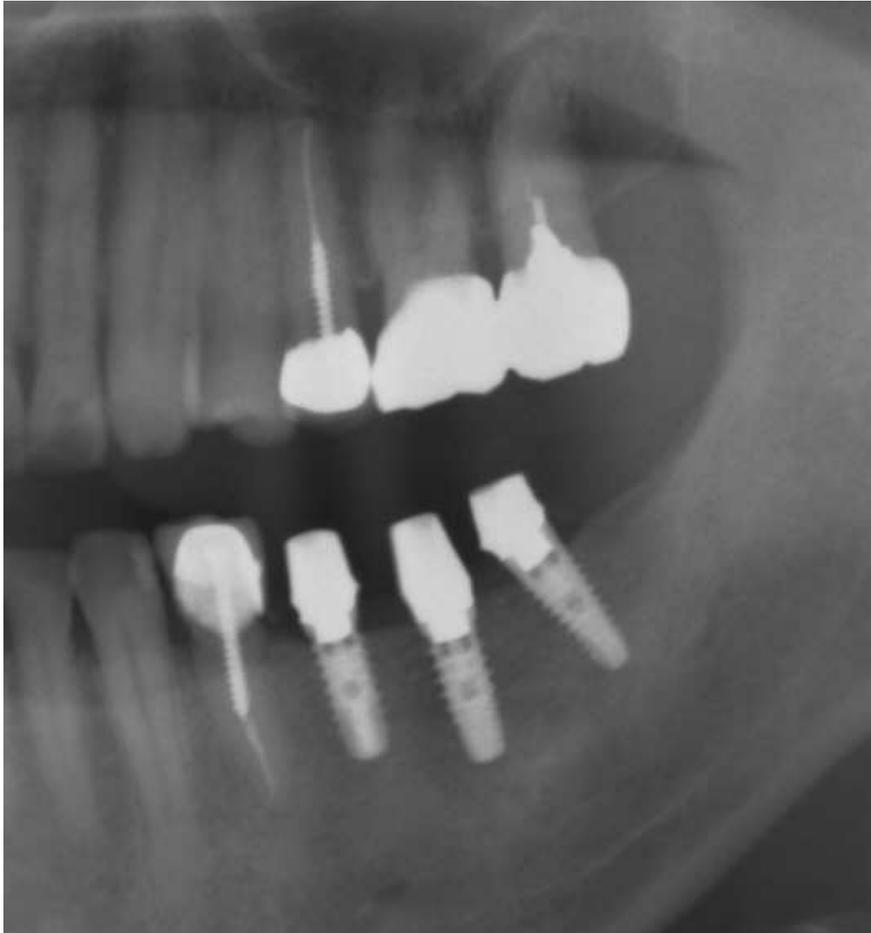
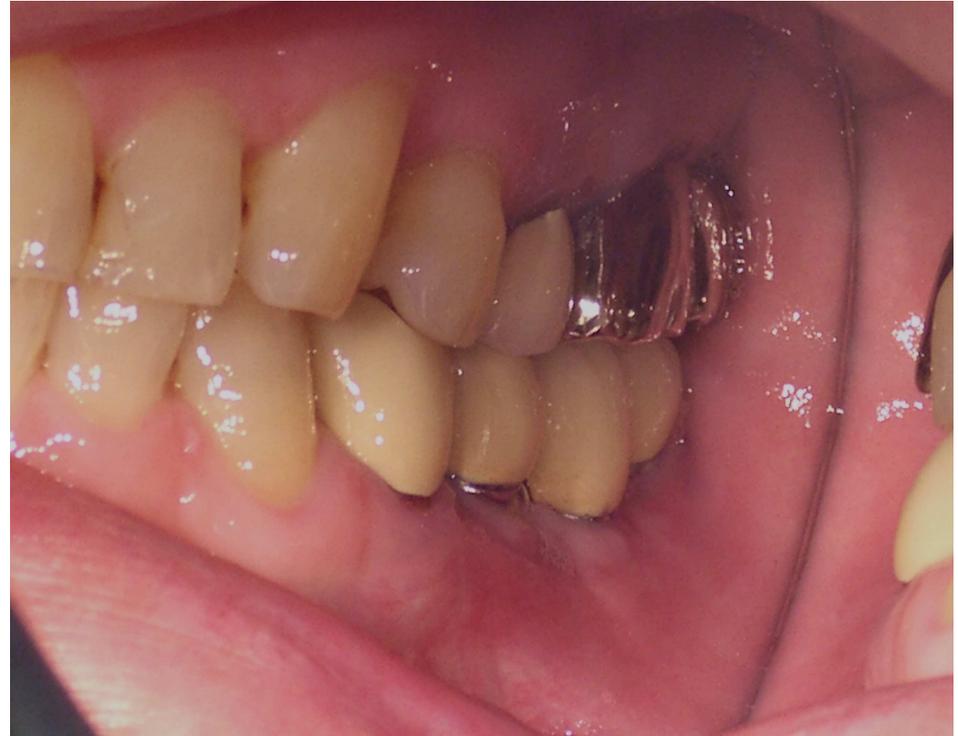
- 1: 最近はインプラントに注目されがちですが、実はこのようなむし歯の治療(今回は根先の膿に対する治療)が大切です。
- 2: インプラントを埋入して、上の被せものをいれています。
